水土里情報を活用した災害査定設計書の作成事例について紹介します。

今回紹介する団体: 水土里ネットみえ、津市、大台町、御浜町、紀宝町

内容: 査定設計書の作成に水土里情報利活用促進事業で整備したデータを活用することで、被災前の水田面積の把握を大幅に簡素化。

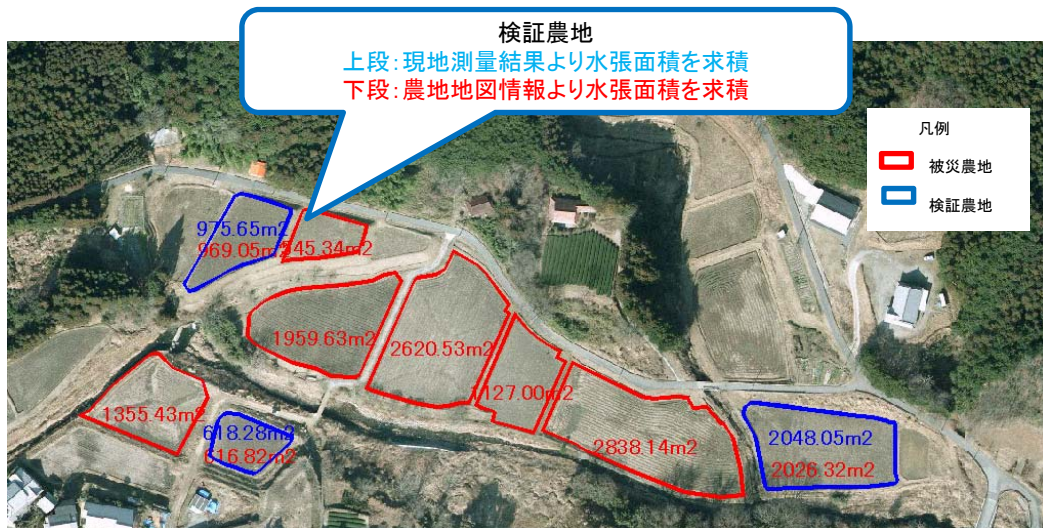
検証農地(未被災)

- ①精度の検証は、被災区域の周辺に位置する未被災農地の水張面積を実測し、図上求積した面積と比較。その誤差が数パーセント以下であることを確認。
- ②実測する未被災農地は、被災区域を中心に可能な限り対角になるよう2箇所以上(2筆以上/箇所)選定。

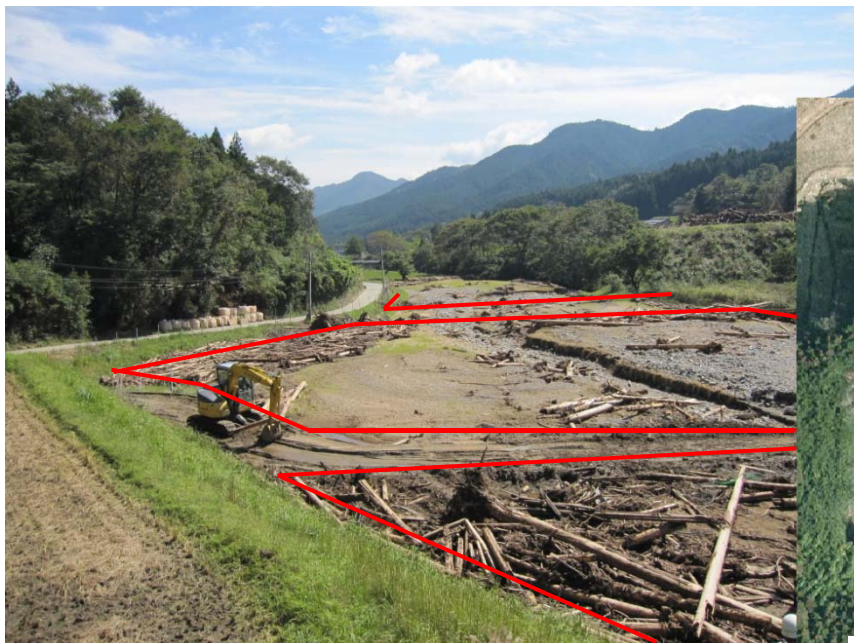
台風により被災した農地の状況

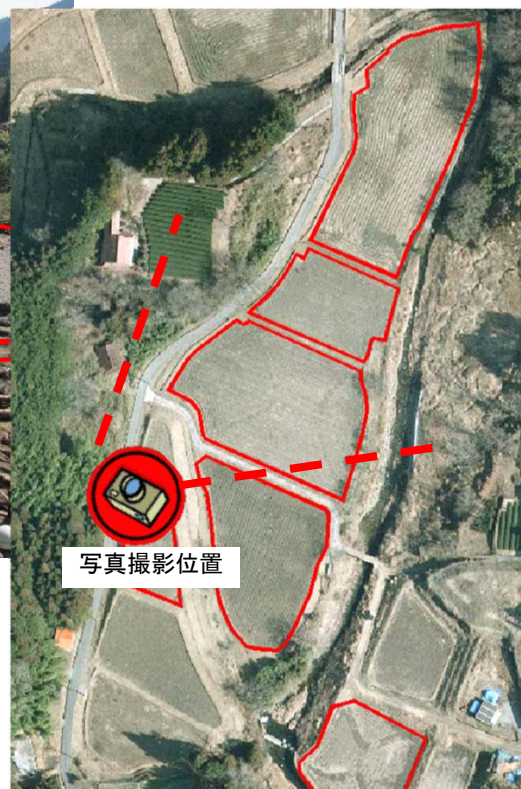
災害査定対象農地
